株式会社ダイヘン  
溶接メカトロカンパニー

ワイヤ送給装置ご愛用のお客様へのお詫びとお願い

# 「ワイヤ送給装置ご確認のお願い」

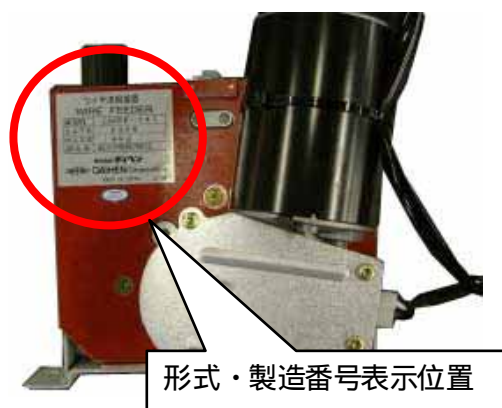
ワイヤ送給装置ギアボックス裏側に記載しております

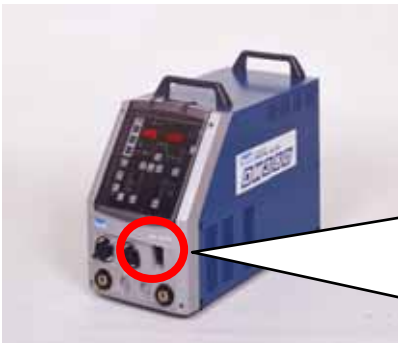
| 手順 | 確認事項 | |
|---|---|---|
| 溶接機の主電源を必ずOFFにしてください。 | | 溶接電源のフロントパネルにある<br><b>主電源スイッチを必ずOFF</b> にしてください。<br>主電源スイッチをOFFにしてから10秒後に次の手順に進んでください。 |

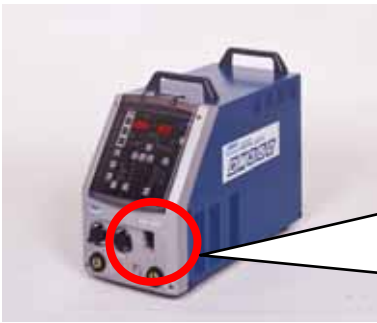
| 手順 | 確認事項 |
|---|---|
| <p>溶接機の主電源を必ずOFFにしてください。</p> | <div data-bbox="443 353 821 674"> </div> <div data-bbox="887 365 1353 685"> <p>溶接電源のフロントパネルにある主電源スイッチを必ずOFFにしてください。<br/>主電源スイッチをOFFにしてから10秒後に次の手順に進んでください。</p> </div> |

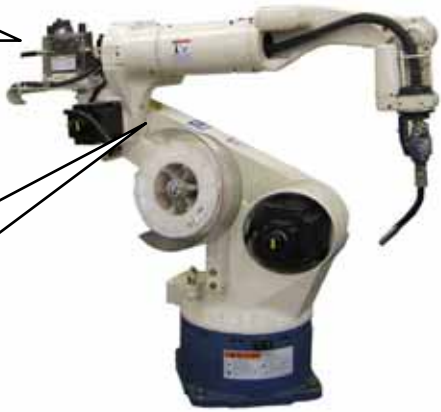
| 手順 | 確認事項 |
|---|---|
| <p>確認作業を安全に行うために、ロボットを写真のような姿勢にしてください。</p> | <div data-bbox="448 824 914 947"> <p>送給装置を目線の高さまで下げてください。</p> </div> <div data-bbox="448 1160 906 1328"> <p>ロボットの2軸、3軸アームを折りたたんで、送給装置を確認しやすい位置に移動してください。</p> </div> <div data-bbox="959 835 1401 1245"> </div> |

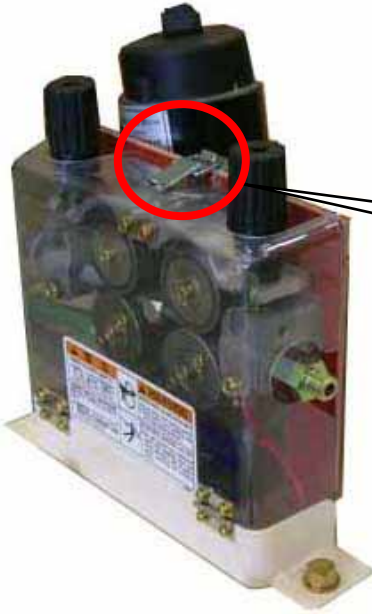
| 手順 | 確認事項 |
|---|---|
| <p>送給装置の正面向かって左側のカバーを開けてください。</p> | <div data-bbox="448 1384 821 1995"> </div> <div data-bbox="991 1585 1353 1697"> <p>スナップをはずして、カバーを開けてください</p> </div> |

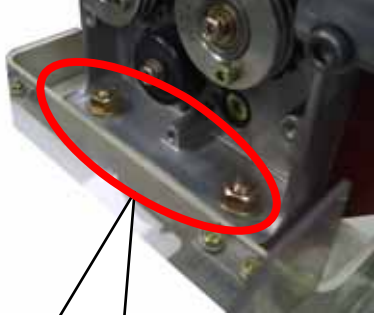
| | <p>アルミブラケットの固定部分（赤丸部）をご確認ください。</p> | <div style="display: flex; justify-content: space-around;"> <div style="text-align: center;"> <p>絶縁カバー（黒色）が装着されている場合は「取付けパターン1」の手順で確認してください。</p> </div> <div style="text-align: center;"> <p>絶縁カバー（黒色）が装着されていない場合は「取付けパターン2」の手順で確認してください。</p> </div> </div> |

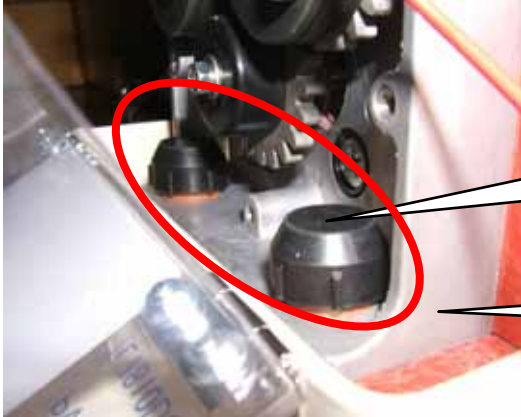
| | <p>アルミブラケットの固定部分（赤丸部）の絶縁カバー部（黒色）をご確認ください。</p> | <div style="position: absolute; top: 440px; left: 640px; border: 1px solid black; padding: 2px;"> <p>絶縁カバー部（黒色）をご確認ください。</p> </div> <div style="position: absolute; top: 525px; left: 635px; border: 1px solid black; padding: 2px;"> <p>アルミブラケット</p> </div> |

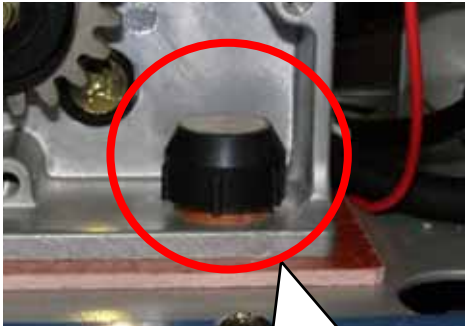
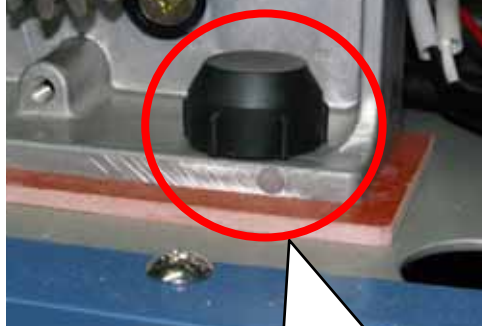
絶縁ブッシュの未装着をご確認いただく場合は、以下の手順でご確認をお願いいたします。以下の添付写真のように、ワイヤ送給装置内部のアルミ製ブラケットとフレームの固定ボルトに被せている、絶縁キャップとフレームのすき間が、手順に記載の通り、ほとんどない状態になっている場合は、絶縁ブッシュ未装着の可能性がございます。

| <p>固定ボルトに被せている絶縁カバーとブラケットのすき間をご確認ください。</p> | <p style="text-align: center;">正常品</p> <div style="text-align: center;"> </div> <div style="border: 1px solid black; padding: 5px; margin-top: 10px;"> <p>絶縁カバー（黒色）とアルミブラケット間にすき間が有り、且つ絶縁ブッシュ（赤茶色）の存在が目視で確認できる。</p> </div> | <p style="text-align: center;">対象商品</p> <div style="text-align: center;"> </div> <div style="border: 1px solid black; padding: 5px; margin-top: 10px;"> <p>絶縁カバー（黒色）とアルミ製のブラケット間にすき間がない。絶縁ブッシュ（赤茶色）の存在が目視で確認できない。</p> </div> |

誠に恐れ入りますが、絶縁ブッシュ未装着のワイヤ送給装置を発見された場合には、即時ご使用を中止していただき、以下のフリーダイヤルにご連絡いただきますようお願い申し上げます。お客様のご都合を確認させていただいた上で、弊社サービス部門の(株)ダイヘンテクノスの技術者がお伺いし、無料で点検・修理させていただきます。

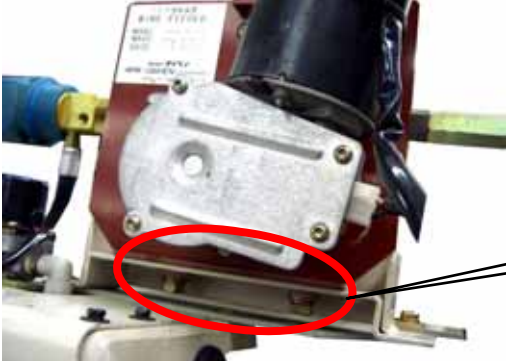
| | <p>ワイヤ送給装置のモータ側から赤丸部分をご確認ください。</p> | <p>赤丸部分のボルトをご確認ください。</p> |

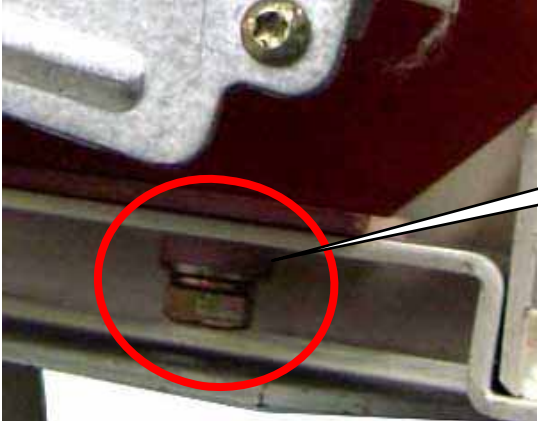
| | <p>固定ボルトの根元に絶縁ブッシュが確認されていることをご確認ください。</p> | <p>赤茶色の絶縁ブッシュが装着されている。</p> |
